## RIBE AMTSKommUNE

### Grindsted Banegravsdepot Supplerende undersøgelser

Juni 1990

Sag 90.0097  
cjo/003/gc

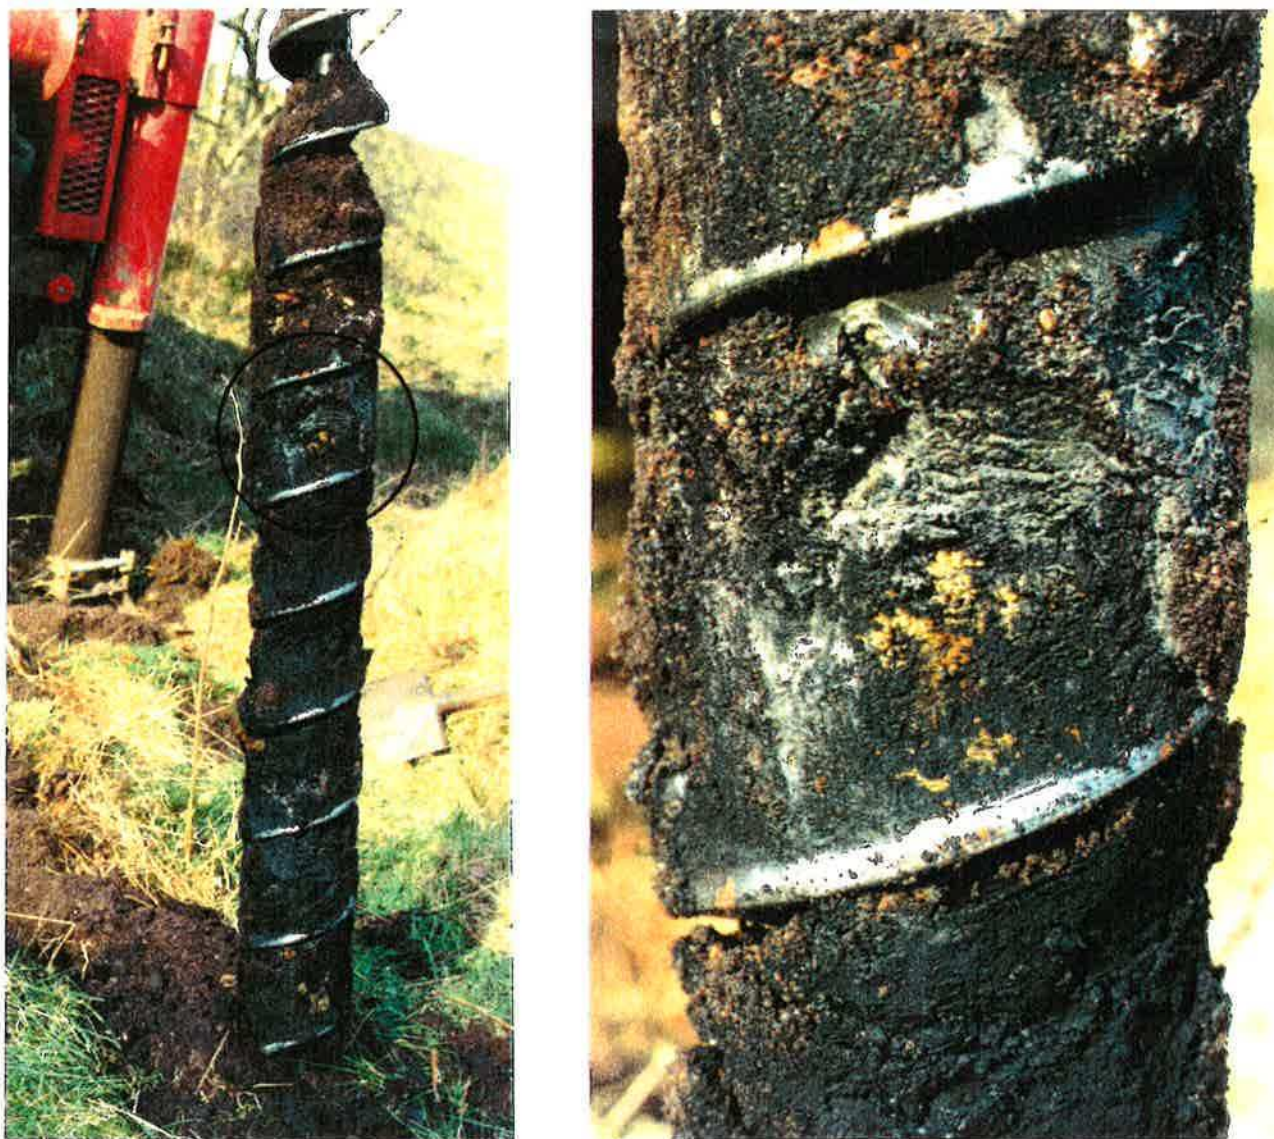
Fig. 2.1 Foto af affaldsprofil fra B3

Affaldet bestod hovedsageligt af kemikalierester og kulgranulat og havde en kraftig lugt af opløsningsmidler, B-vitamin og sulfid.

Affaldet underlejres i den midterste nordligste del af området af sand med en tydelig misfarvet sort/grøn horisont, som sandsynligvis repræsenterer udfældninger af stoffer fra det overliggende affald. Dette lag er i kontakt med det øvre grundvandsspejl, og PID-målinger viser, at der i jordprøver fra dette misfarvede lag er et stort indhold af flygtige organiske forbindelser. Derfor må den kemiske sammensætning af det misfarvede lag undersøges.
